**MINISTERUL DEZVOLTARII REGIONALE SI CONSTRUCTIILOR
AL REPUBLICII MOLDOVA**

**RAPORT DE EXPERTIZA
privind starea tehnică a construcțiilor
IT Centru de Excelenta, Universitatea Tehnica a Moldovei
in legatura cu modificfrea incaperilor.**

Chisinau * august* 2015

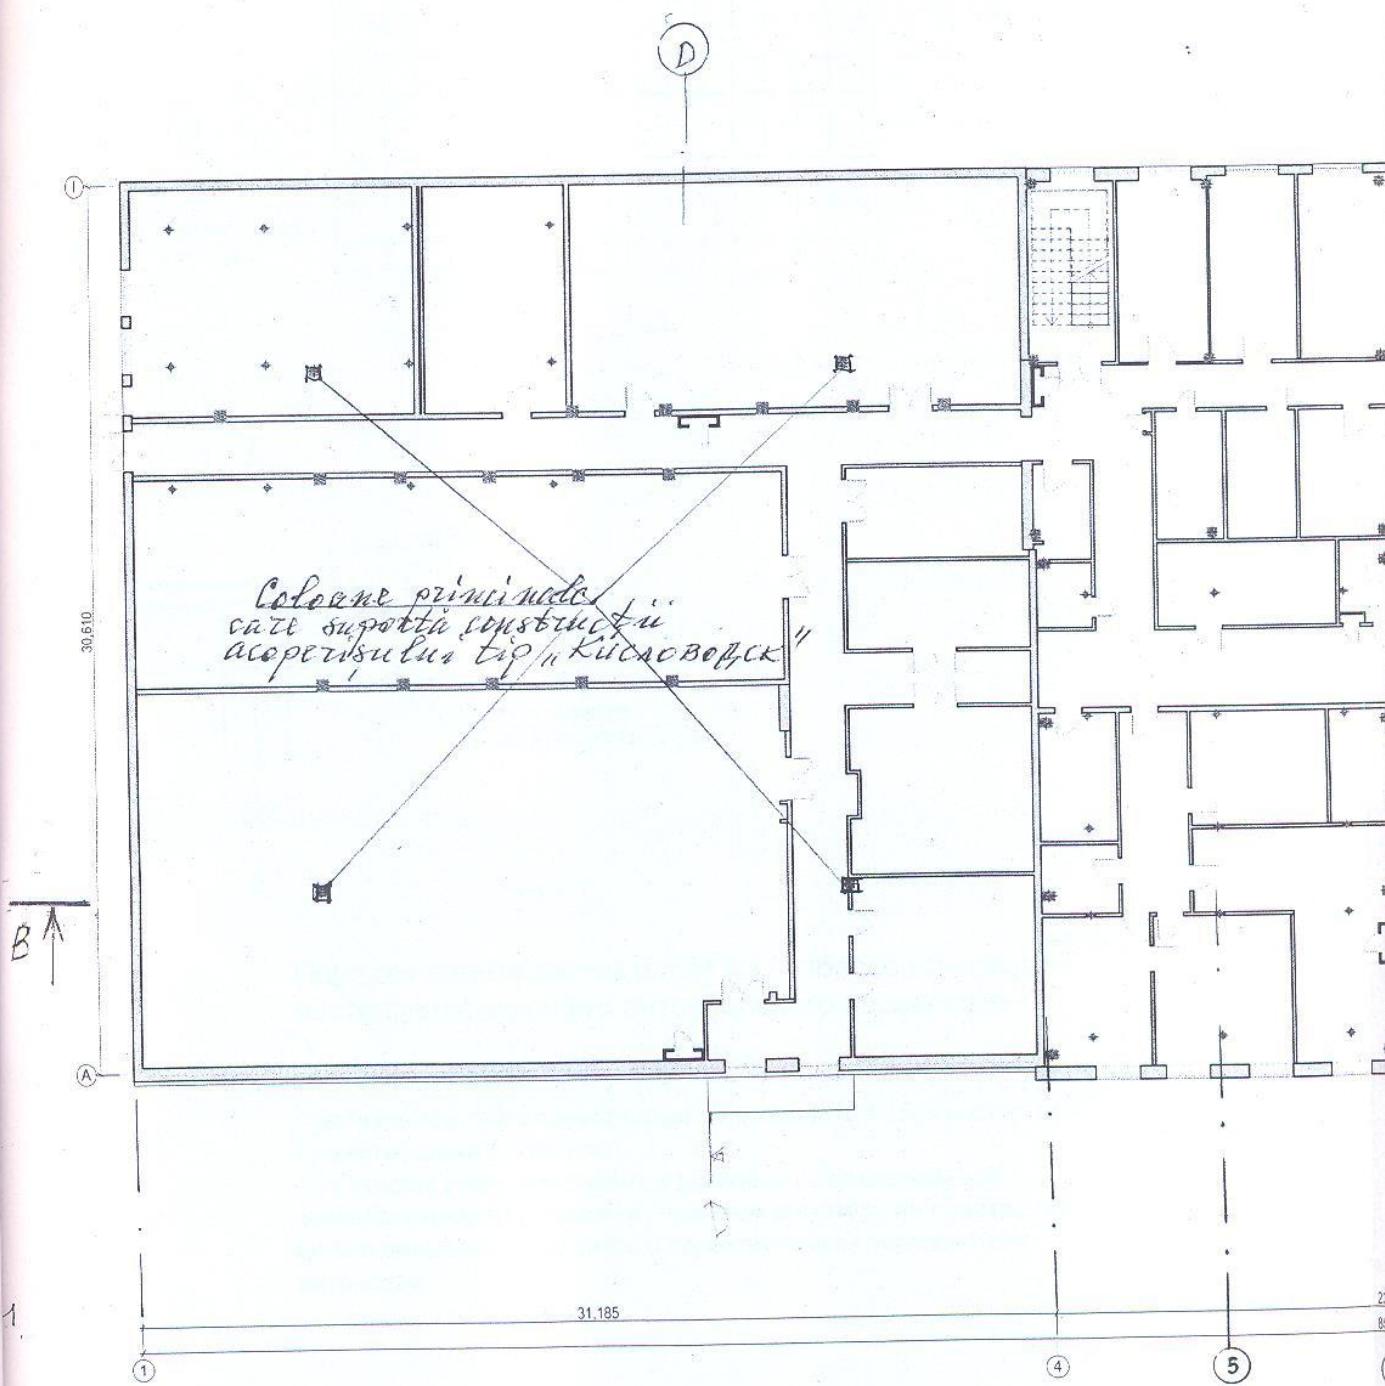
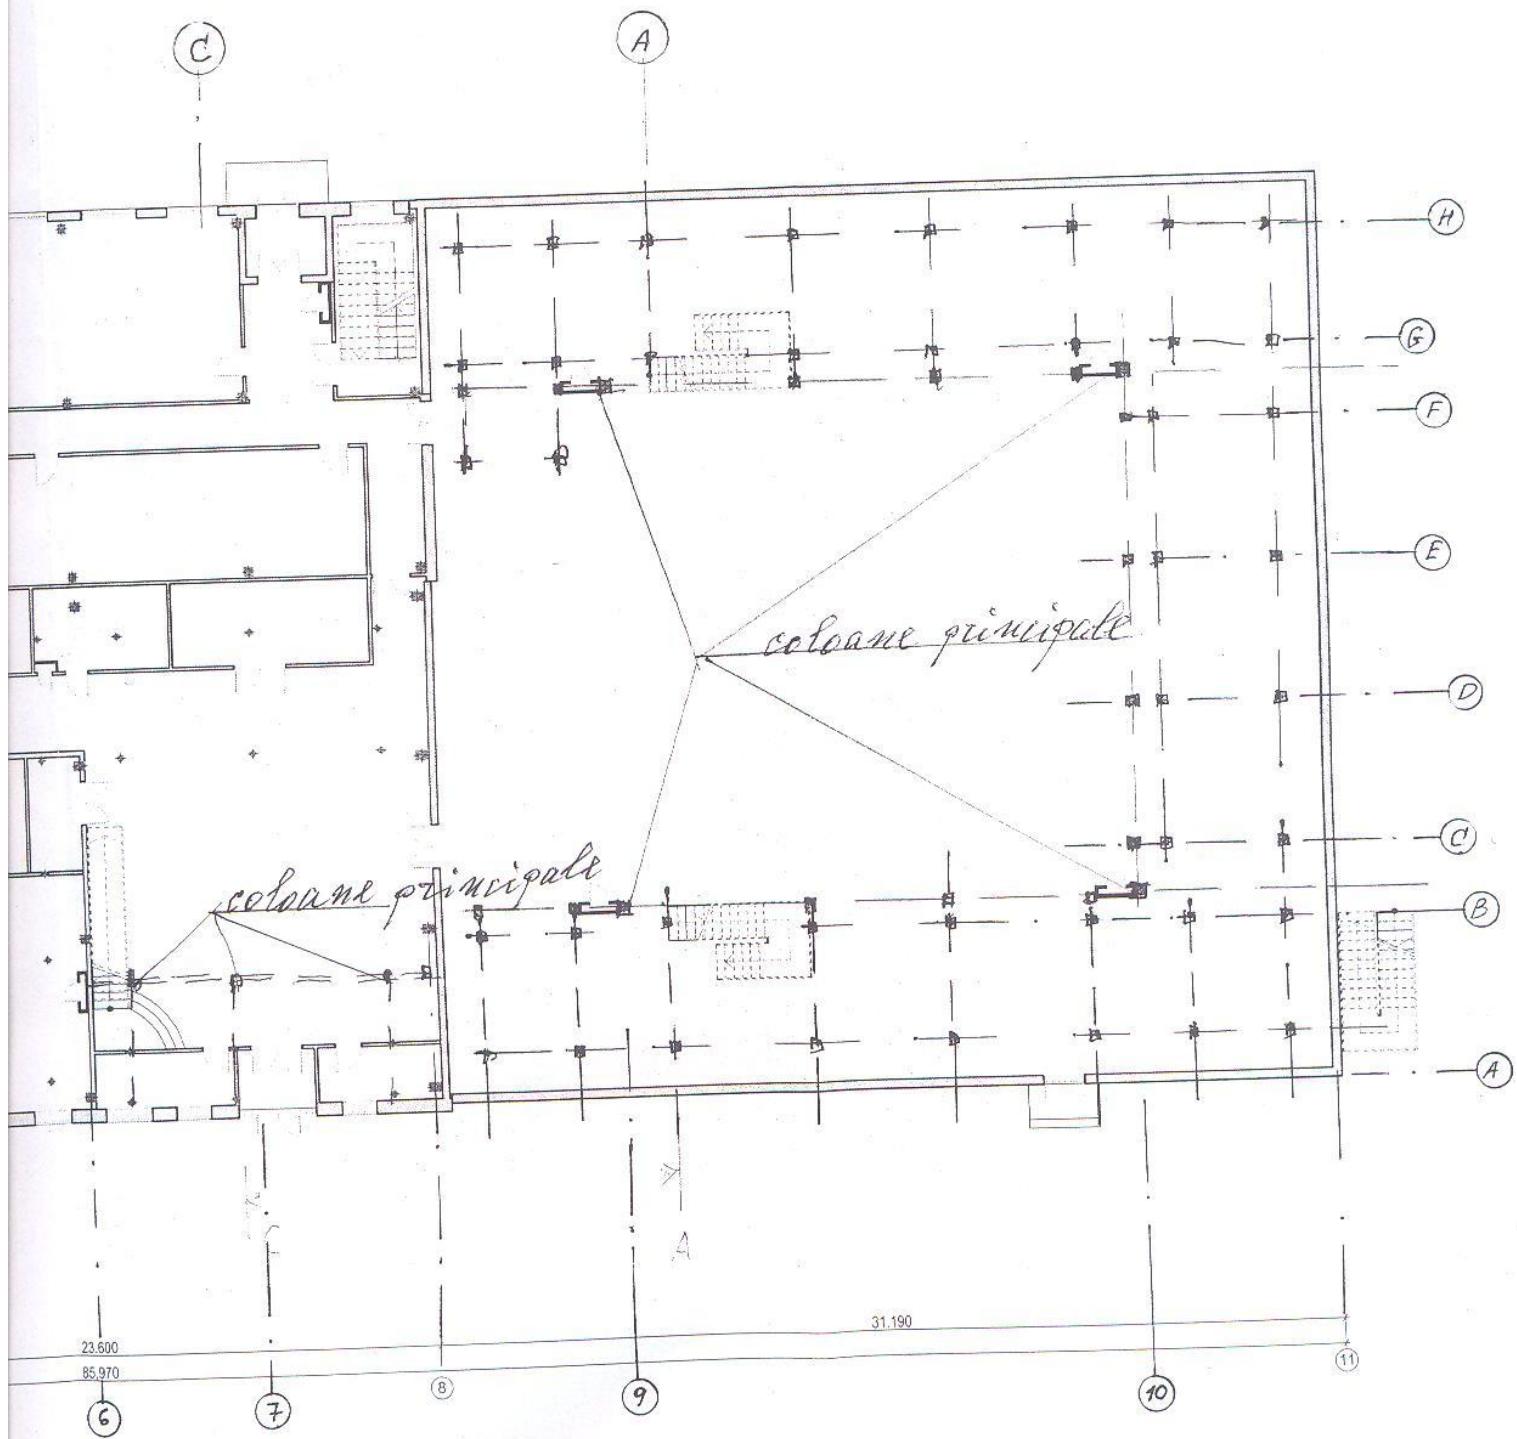
fig. 11 Plan parter. Schema amplasarii și
cărcașului

По результатам обследования элементов каркаса антресоли установлено, что расширение антресоли за счет консольного выноса допустимо при устройстве дополнительных стоек каркаса, которые рекомендательно расположить в створе с существующими колоннами модульного покрытия. Такое расположение позволит максимально использовать пространство зала, не пересекая людские потоки на входах и выходах в залы.

Конструктивную схему расположения стоек наращиваемого каркаса антресоли, см. рис. 11-14.

Конструкцию наращиваемого каркаса рекомендательно выполнить аналогично существующей антресоли. Колонны следует выполнить металлическими, трубчатого сечения, диаметром 219мм. Ригеля и плиты перекрытий выполнить железобетонными. В местах расположения существующих деформационных швов между осями В-С и F-G предусмотреть аналогичные швы и наращиваемых выносах антресолей. Ширину швов принять 30-50мм.

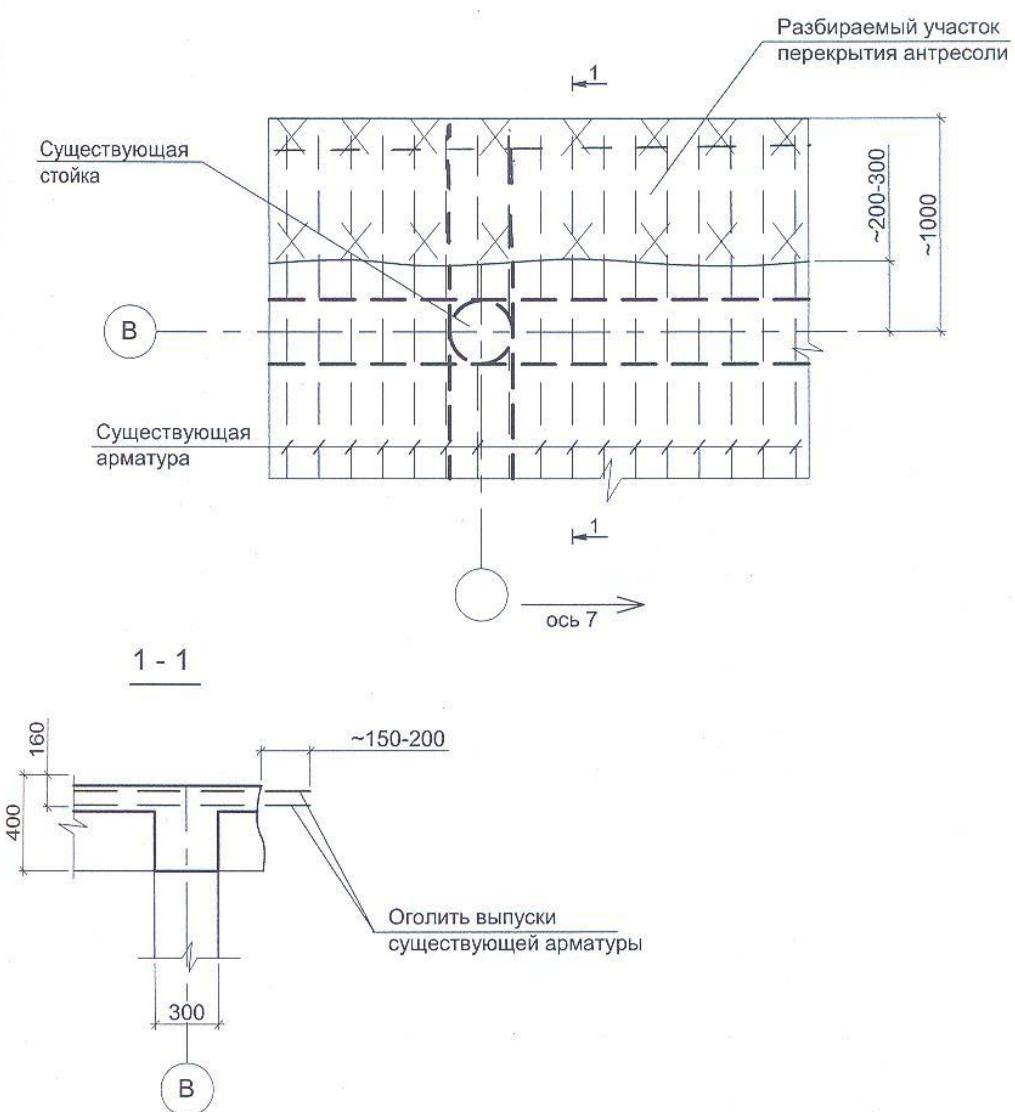
Рис.12 Схема разборки консольной части существующей антресоли.

Важным моментом в конструкции наращивания антресоли является сопряжение проектируемых ригелей с существующими ригелями и колоннами, а также проектируемого и существующего перекрытий. На рис. 12-14 показана конструктивная схема сопряжения указанных элементов, а также дана последовательность производства работ.

Порядок производства работ по разборке консольной части существующего антресольного перекрытия

- на первом этапе подвести леса на высоту 100-150мм от низа существующей антресоли
- на втором этапе приступить к разборке по захваткам ж/б консольной части антресоли, при этом арматуру не повреждать, с целью дальнейшей ее связи с проектируемым перекрытием антресоли.

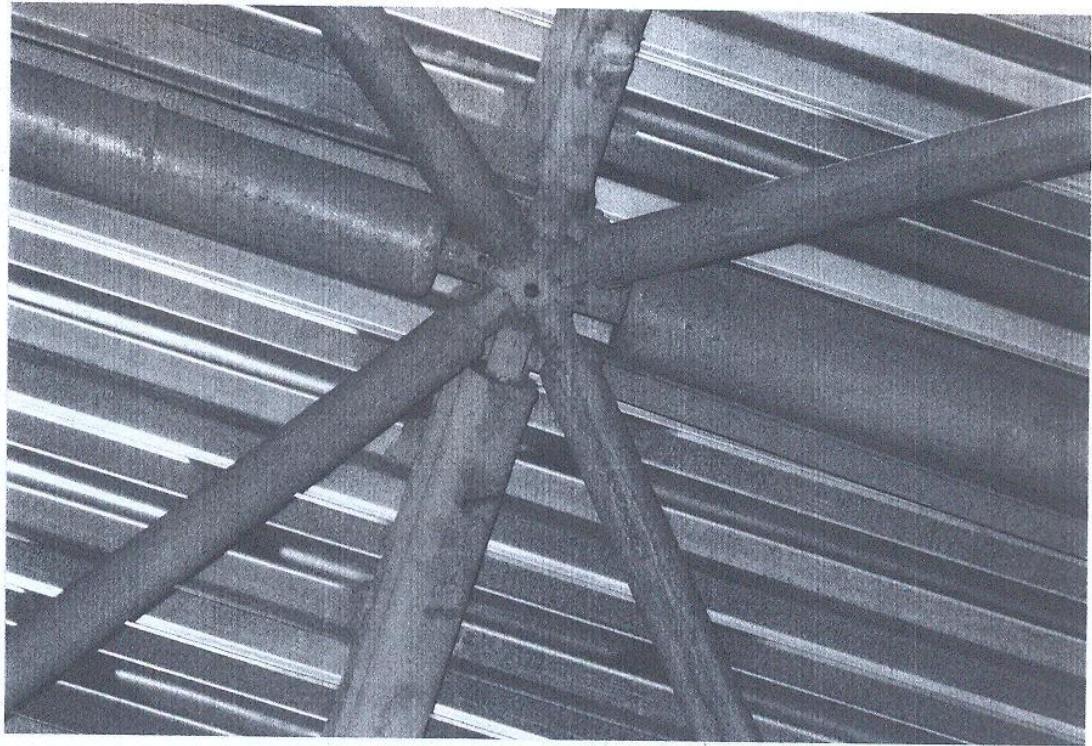
Foto 11

Покрытие над модулями выполнено плоским, из профилированного настила, который уложен на прогоны из швеллера №16, см. фото 11-13. По профилированному настилу уложен утеплитель, затем цементная стяжка и слой рубероида. На момент обследования, указанная кровля в отдельных местах протекает, об этом свидетельствуют подтеки в потолках и пятна на полу, см. фото 11-14.

На основании визуального осмотра и отдельных вскрытий установлено, что техническое состояние конструкций обследуемого здания, в том числе и антресолей находится в целом в удовлетворительном состоянии, за исключением образования коррозии в отдельных местах профнастила. Причиной коррозии явилось проникновение атмосферных вод через поврежденные участки кровли,

Это является серьёзным сигналом для срочного ремонта кровли. Если это не будет выполнено во время то последствия будут весьма затратными. Ниже приводится порядок производства работ по локальному ремонту кровли.

1. На тех участках, где имеются повреждения кровли произвести вскрытие до стального профнастила. Обнаруженную коррозию зачистить металлическими щетками до цвета металла и обработать анткоррозийными составами, а затем уложить новый подобный утеплитель (жесткие минеральноватные плиты), выполнить цементную армированную стяжку, толщ. - 30-35мм, а затем рулонный ковер с аккуратной заделкой (связью) с существующим ковром. При необходимости. После полного локального ремонта кровли рекомендательно наклеить дополнительный слой рубимаста или никрома, с тем расчетом чтобы повысить надежность отремонтированных участков кровли.
